KUBOTA CANADA LTÉE.

Kubota Canada Ltd. rappelle les bouchons du réservoir de réserve de liquide de refroidissement de diverses tondeuses autoportées, tondeuses utilitaires et tondeuses à rayon de braquage zéro

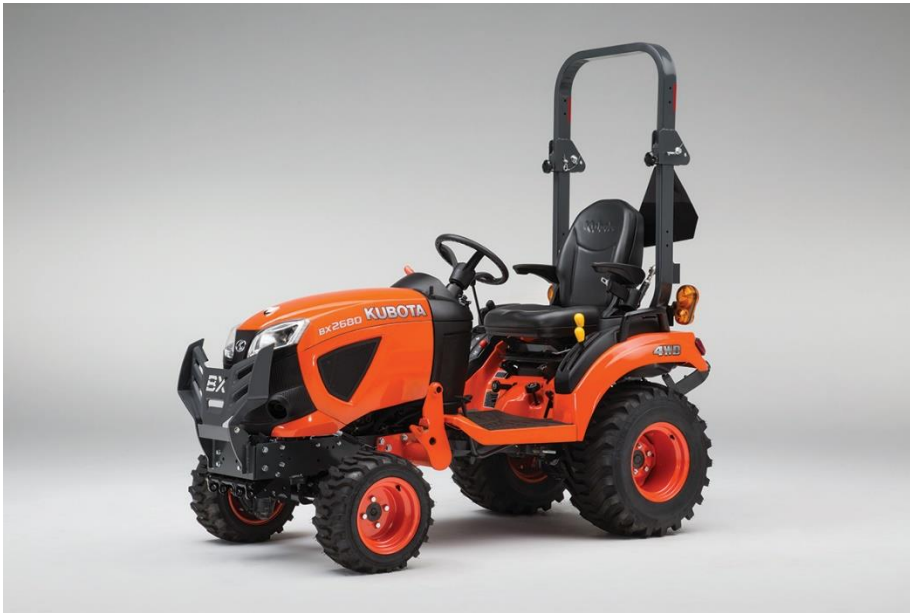
Image 1 – Tondeuse utilitaire compact, modèle BX

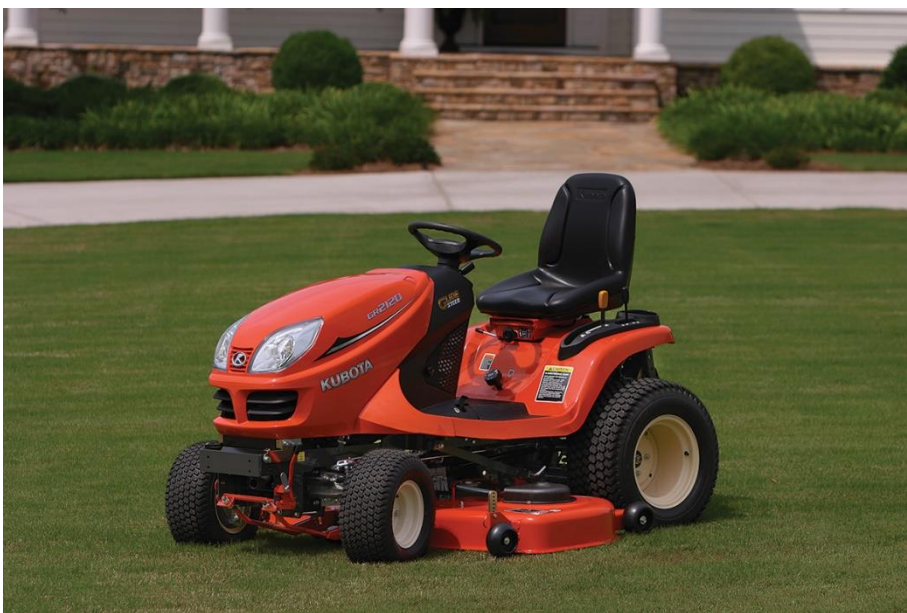
Image 2 : Tondeuse autoportée, modèle GR

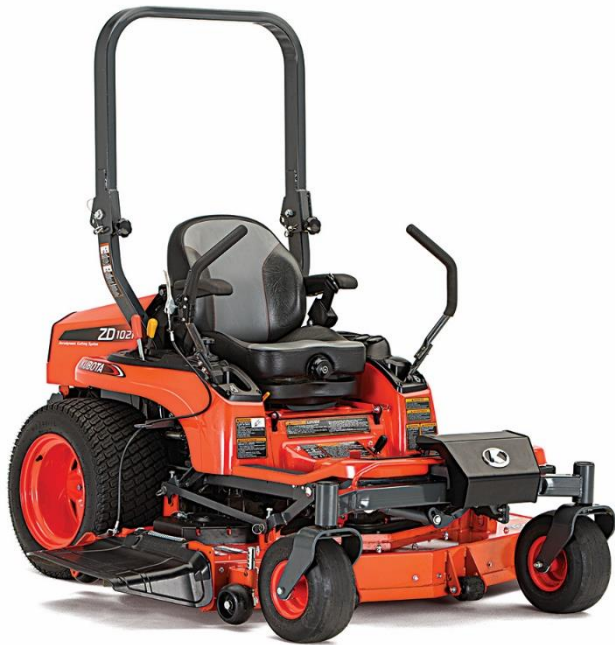
Image 3 : Tondeuse à rayon de braquage zéro, modèle ZD

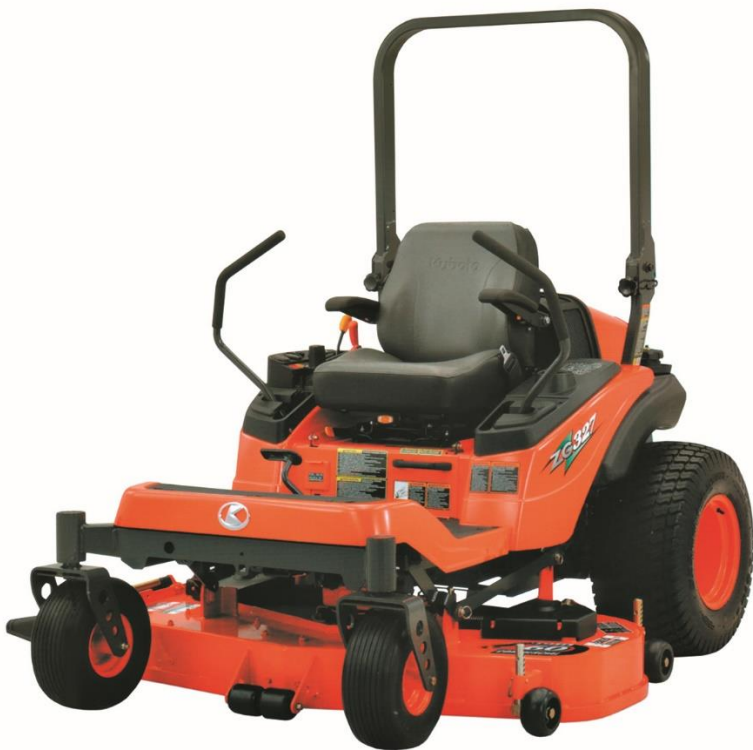
Image 4 : Tondeuse à rayon de braquage zéro, modèle ZG

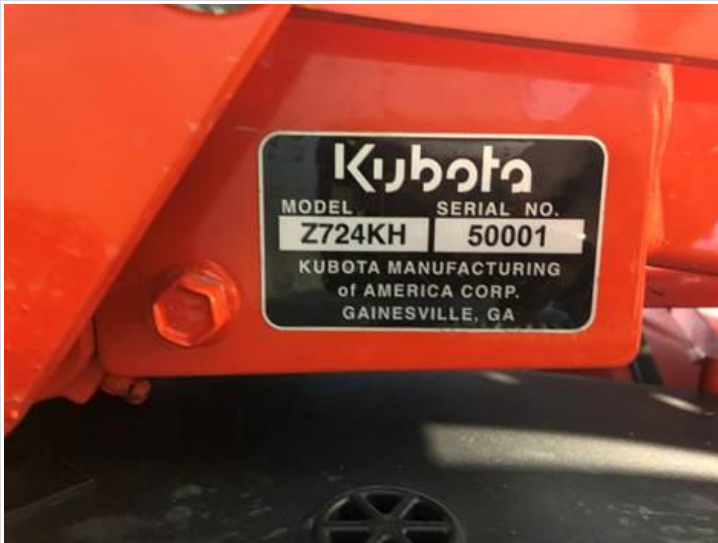
Le présent rappel vise les modèles 2014 à 2018 de tondeuses utilitaires compact BX, de tondeuses à rayon de braquage zéro ZD et ZG à moteur diesel et à essence et de tondeuses autoportées GR. Le numéro de modèle, l'inscription « Kubota » ainsi que la plaque signalétique sur laquelle figure le numéro de série se trouvent sur le côté de l'unité. Les produits visés par le rappel sont orange et noir.

Image 5 : Plaque signalétique sur laquelle figurent les numéros de modèle et de série

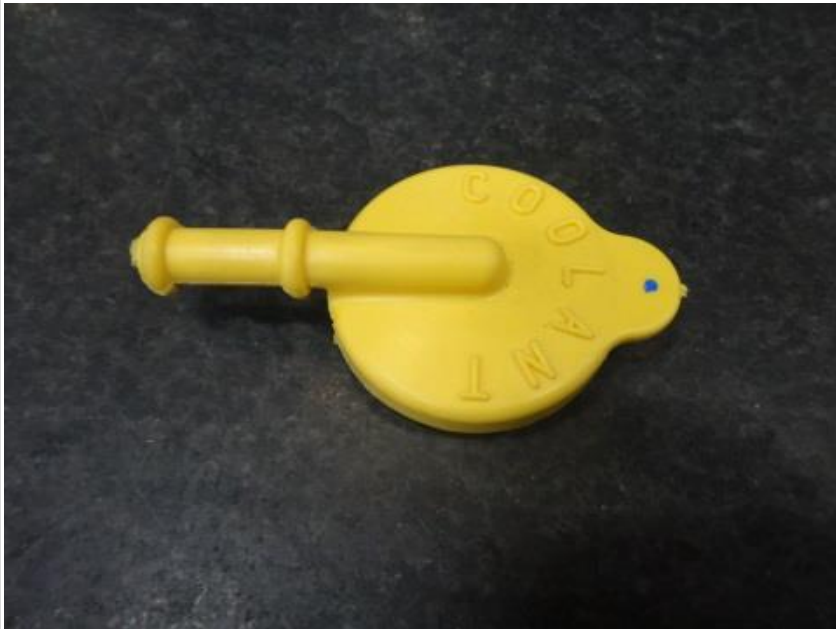
Kubota a déterminé que dans certaines conditions de surchauffe, le bouchon du réservoir de liquide de refroidissement du radiateur, s'il est obstrué, peut s'ouvrir et du liquide de refroidissement à haute température peut gicler, ce qui présente un risque de brûlures.

Image 6 : Réserve de liquide de refroidissement blanc avec bouchon jaune

Image 7 : Nouveau bouchon du réservoir de liquide de refroidissement

Les consommateurs devraient immédiatement cesser d'utiliser les tondeuses autoportées, les tondeuses utilitaires et les tondeuses à rayon de braquage zéro Kubota rappelées et recevoir un nouveau bouchon par la poste avec des directives d'installation. Ils peuvent également communiquer avec un détaillant autorisé Kubota pour faire inspecter et réparer gratuitement le bouchon.
