Kubota Canada Ltée. rappelle les tondeuses à rayon de braquage nul de la série Z100

Tondeuses à rayon de braquage nul Kubota de la série Z100

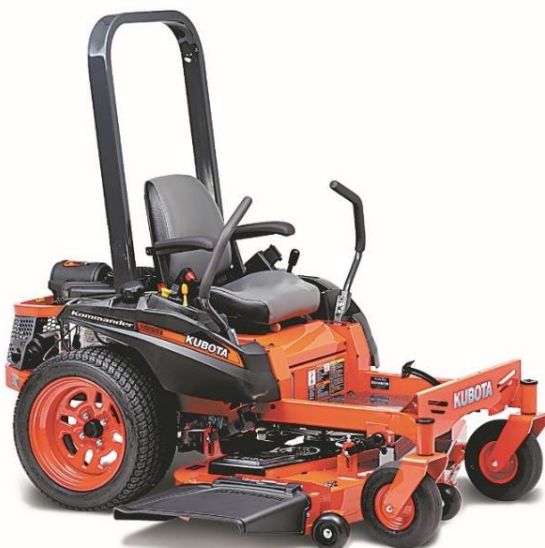
Image 1 – Tondeuse à rayon de braquage nul Kubota, série Z100

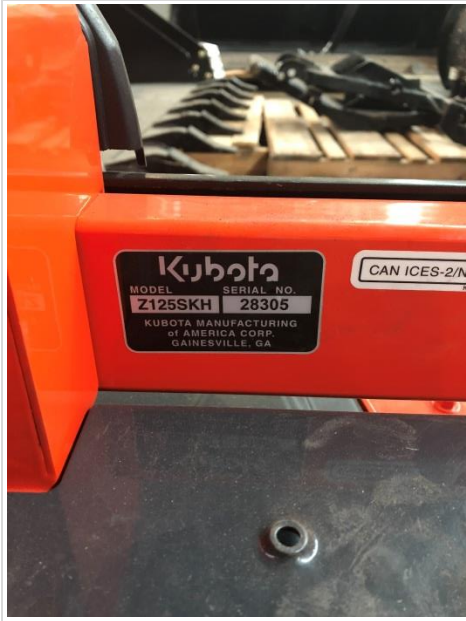
Image 2 : Les numéros de modèle et de série figurent sur la plaque signalétique fixée sur le côté de l'unité.
